**TCVN 6115-1:2015**

**ISO 6520-1:2007**

**HÀN VÀ CÁC QUÁ TRÌNH LIÊN QUAN -  
PHÂN LOẠI KHUYẾT TẬT HÌNH HỌC Ở KIM LOẠI -  
PHẦN 1: HÀN NÓNG CHẢY**

*Welding and allied processes -- Classification of geometric imperfections in metallic materials --  
Part 1: Fusion welding*

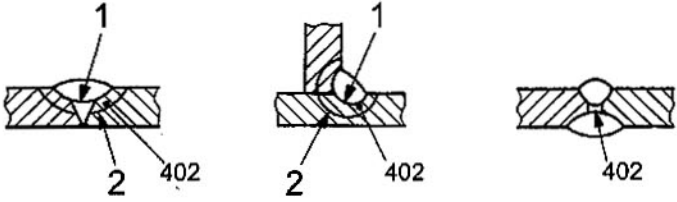
| Số ký hiệu | Tên gọi Tiếng Việt | Tên gọi Tiếng Anh Tiếng Pháp Tiếng Đức | Giải thích |
|---|---|--|---|
| 402 | Không thấu | <b>Incomplete penetration</b><br><b>(Lack of penetration)</b><br><b>Marque de pénétration</b><br><b>(pénétration incomplète)</b><br><b>Ungenügende durchschweißung</b> | Sự khác biệt giữa độ thấu chuẩn và độ thấu thực tế |
| <div style="text-align: center;"> </div> <p><sup>1</sup> Độ thấu thực tế<br/><sup>2</sup> Độ thấu chuẩn</p> | | | |

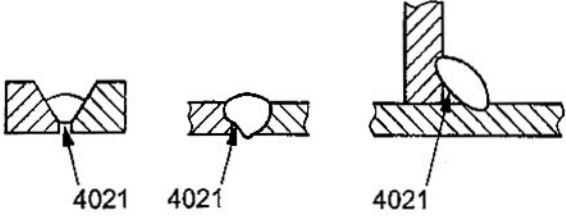
| Số ký hiệu | Tên gọi Tiếng Việt | Tên gọi Tiếng Anh Tiếng Pháp Tiếng Đức | Giải thích |
|---|---|--|---|
| 4021 | Thấu chân không đủ | <b>Incomplete penetration root</b><br><b>Manque de pénétration à la racine</b><br><b>Ungenügender wurzeleinbrand</b> | Một hoặc cả hai cạnh dưới của chân mối hàn không nóng chảy |

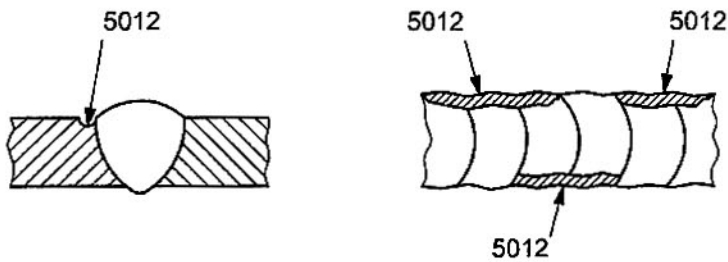
| Số ký hiệu | Tên gọi Tiếng Việt | Tên gọi Tiếng Anh Tiếng Pháp Tiếng Đức | Giải thích |
|---|---|--|--|
| 5012 | Cháy cạnh đứt quãng | Intermittent undercut<br>Morsure caniveau discontinue<br>Nicht durchlaufende einbrandkerbe | Cháy cạnh với chiều dài ngắn, đứt quãng dọc theo mối hàn<br><br> |

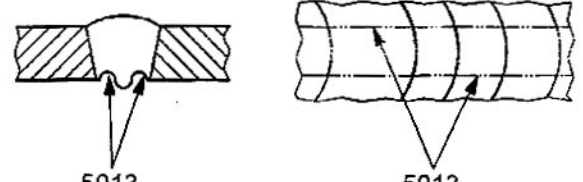
| Số ký hiệu | Tên gọi Tiếng Việt | Tên gọi Tiếng Anh Tiếng Pháp Tiếng Đức | Giải thích |
|---|---|--|--|
| 5013 | Cháy cạnh chân mối hàn | Shrinkage grooves<br>Caniveaux à la racine<br>Wurzelkerben | Cháy cạnh nhìn thấy được ở hai bên cạnh của lớp chân mối hàn<br><br> |

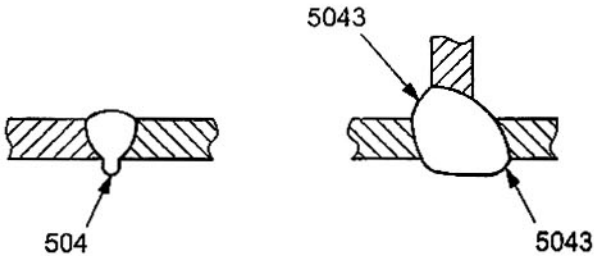
| Số ký hiệu | Tên gọi Tiếng Việt | Tên gọi Tiếng Anh Tiếng Pháp Tiếng Đức | Giải thích |
|---|---|---|---|
| 5043 | xuyên quá mức | Excès de pleine pénétration<br>Zu große durchschmelzung | |

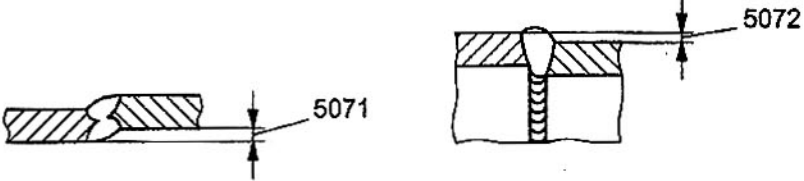
| Số ký hiệu | Tên gọi Tiếng Việt | Tên gọi Tiếng Anh Tiếng Pháp Tiếng Đức | Giải thích |
|--|---|--|---|
| 5071 | Lệch cạnh giữa các tấm | Linear misalignment between plates<br>Défaut d'alignement entre tôles<br>Kantenversatz bel blechen | song yêu cầu<br>Khuyết tật này có thể là:<br>Lệch cạnh giữa các chi tiết được hàn nối với nhau là các tấm |
| | Lệch cạnh giữa các ống | Linear misalignment between tubes<br>Défaut d'alignement entre tubes<br>Kantenversatz bel rohren | Lệch cạnh giữa các chi tiết được hàn nối với nhau là các ống |

| TCVN 6115-1:2015 (ISO 6520-1:2007) | | | ISO/TS 17845:2004 |
|---|--|---|---|
| 507 | Lệch cạnh<br>Linear misalignment<br>Défaut d'alignement<br>Kantenversatz | | 5EIAA |

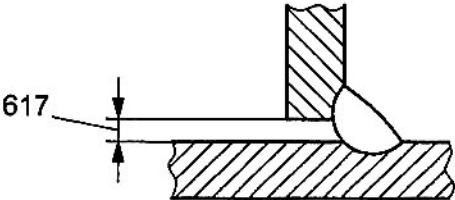
| Số ký hiệu | Tên gọi Tiếng Việt | Tên gọi Tiếng Anh<br>Tiếng Pháp<br>Tiếng Đức | Giải thích |
|---|---|--|---|
| 617 | Khe hở của mối hàn góc không đúng | Incorrect root gap for fillet welds<br>Mauvais assemblage en soudure d'angle<br>Schlechte passung bei kehlnähten | Khe hở giữa hai chi tiết được hàn nối với nhau không đủ hoặc vượt quá mức |
